## Risico 2

Caravanstalling Elst  
Wolfhoeksestraat 7  
6662 PH Elst  
Reeth.store

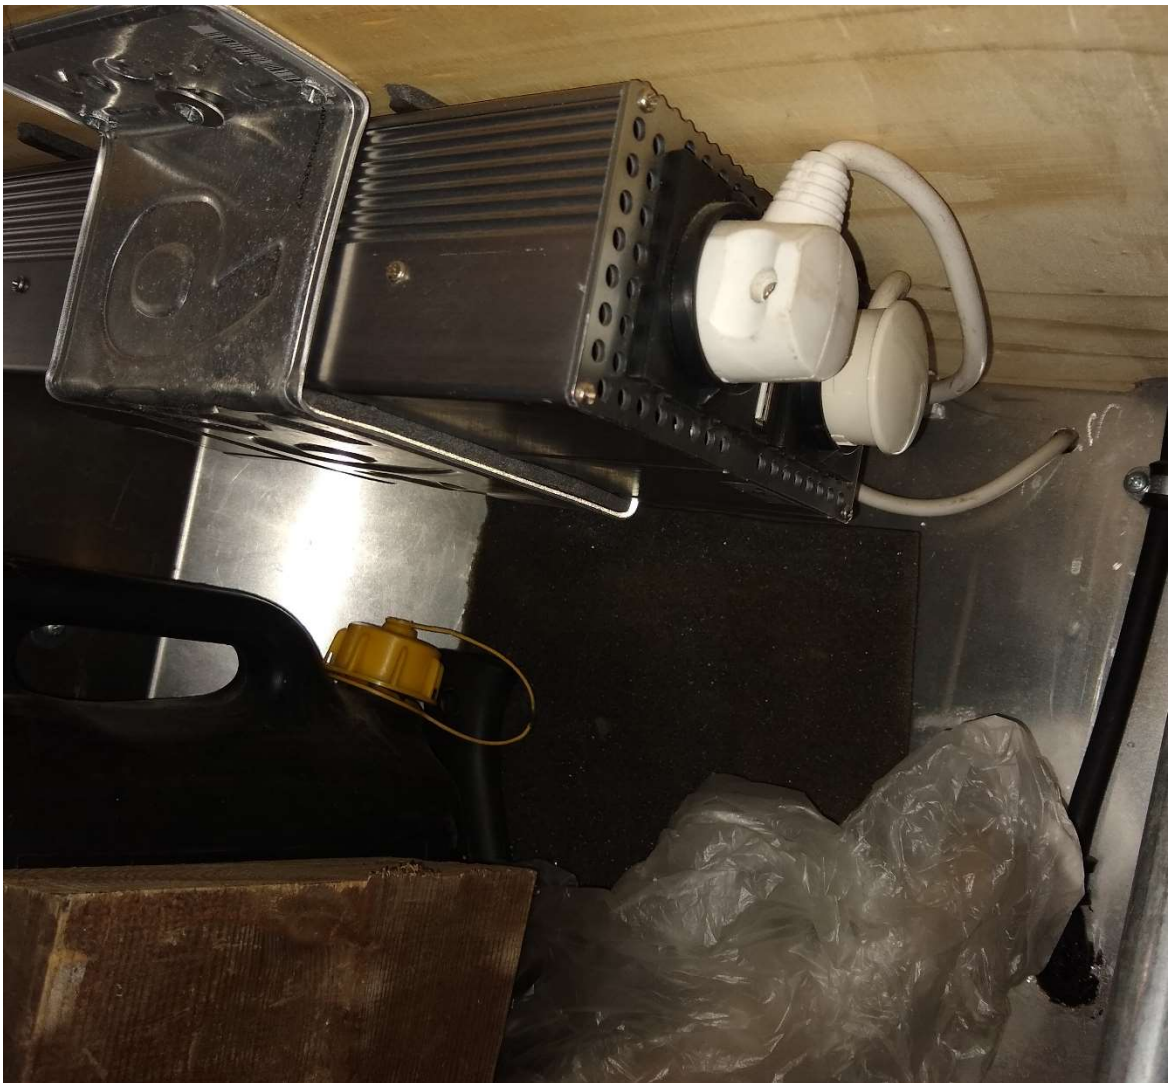
De witte bekabeling (pvc omhulsel) loopt onbeschermd door het plaatwerk.

De witte bekabeling zit klem en maakt een te scherpe bocht, hier ontstaat kabelbreuk.

Een camper beweegt en trilt, kabels dienen met een doorvoerrubber door het plaatwerk te lopen.
