## Risico 3

Caravanstalling Elst  
Wolfhoeksestraat 7  
6662 PH Elst  
Reeth.store

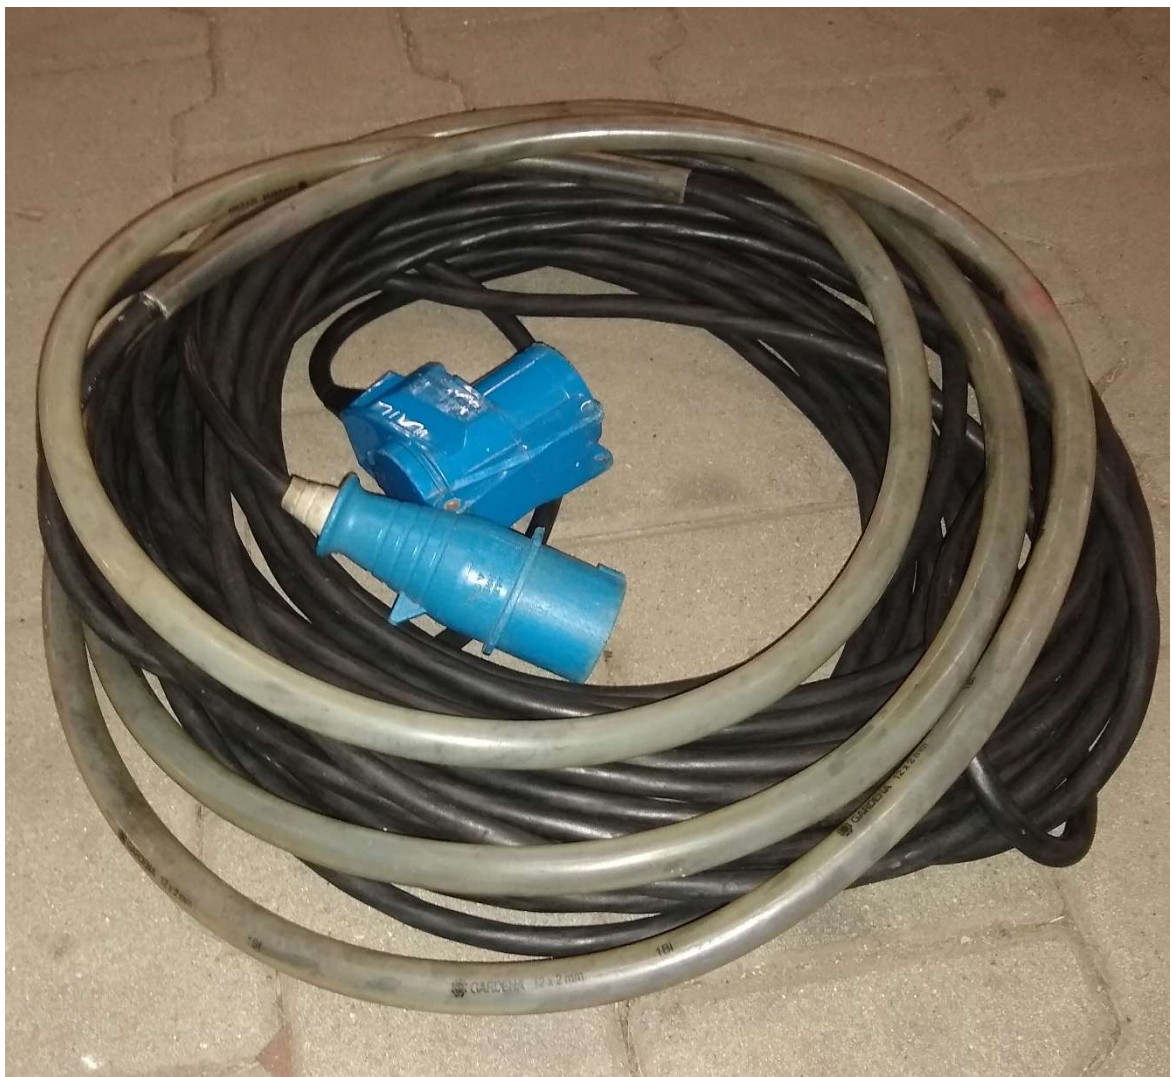
De elektrakabel loopt door een tuinslang, dat lijkt een extra goede bescherming.

Indien er over de elektrakabel gereden wordt, geeft de tuinslang geen extra bescherming. De isolatie om de aders in de elektrakabel worden alsnog te zwaar belast, met een vlamboog als gevolg.
